# BARDENHAGEN. Komplizierte Reparatur eines Kalkofens mittels Epoxidharz

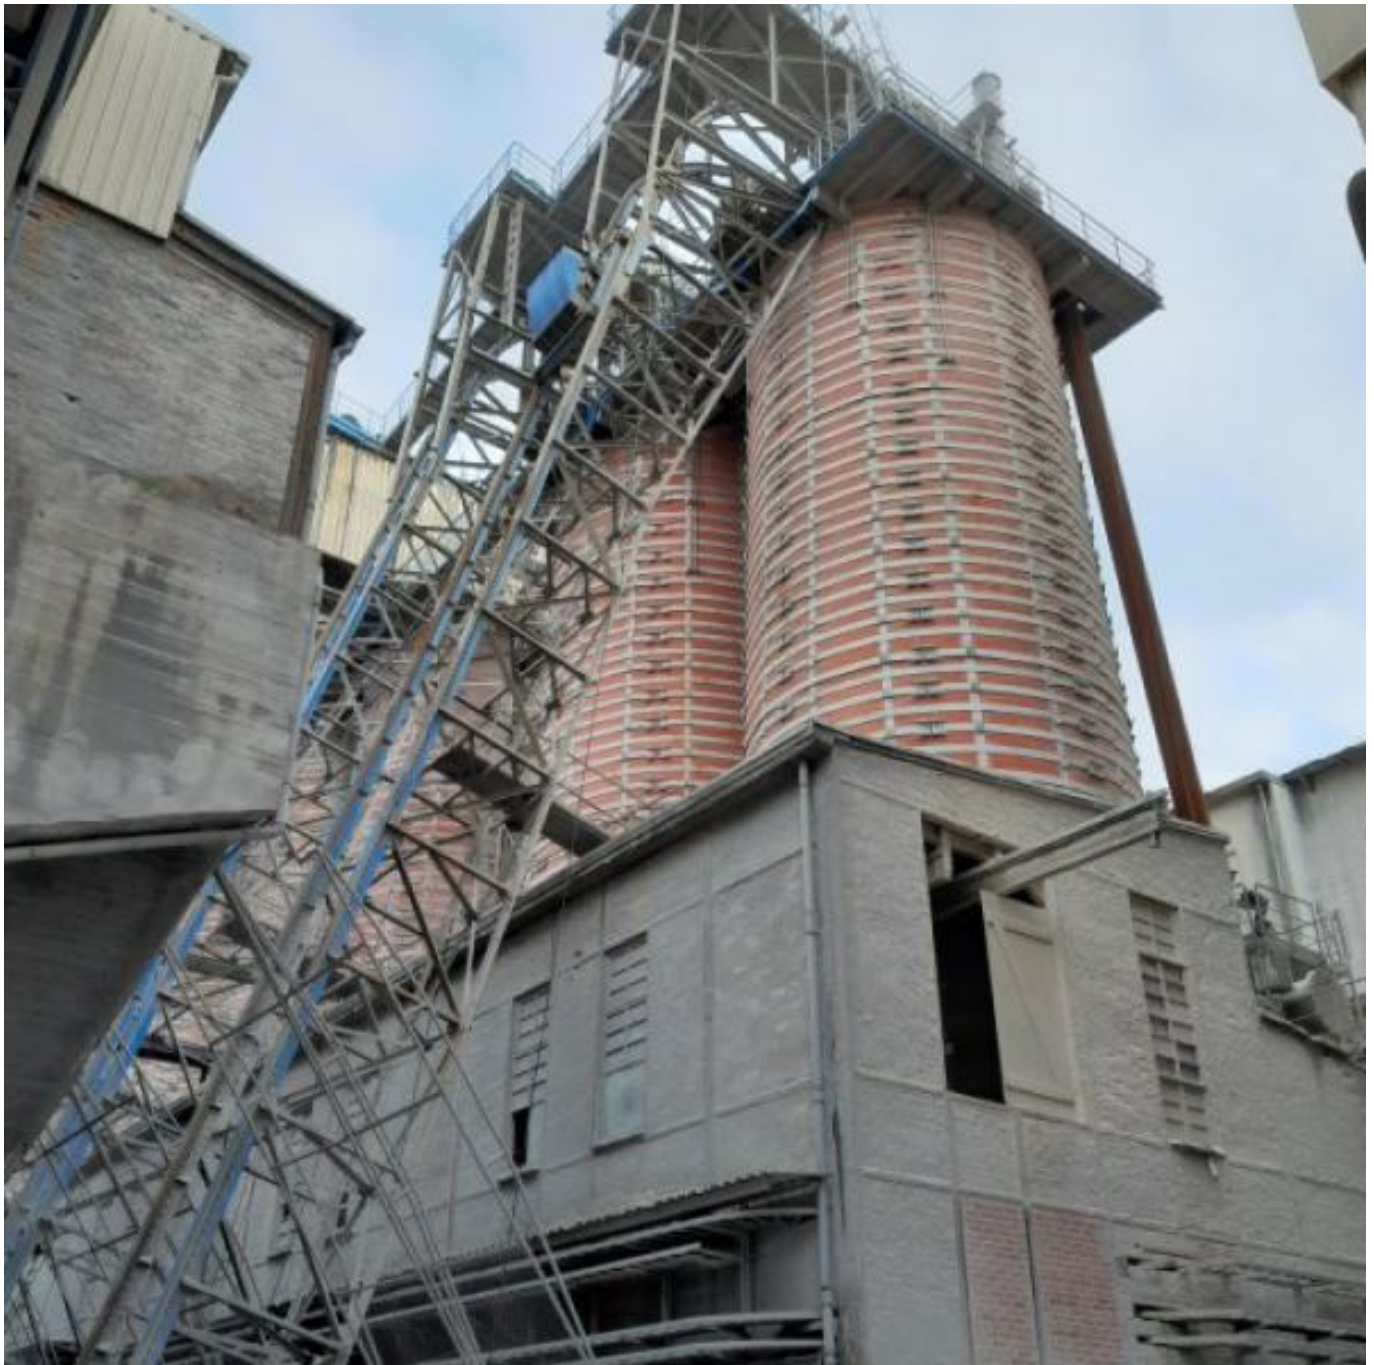
Die Kalköfen in Bernburg sind prinzipiell schon seit den 50er Jahren ununterbrochen im Einsatz. Durch einen Schaden am Austragssystem an einem dieser Öfen, war dieser jedoch nicht mehr einsatzbereit. Eines der Spurlager des Grundrahmens mit einem Durchmesser von rund 300 mm war vom Lagerzapfen ausgerieben worden.

Der ursprüngliche Plan für eine Reparaturmaßnahme sah das Einziehen einer Buchse und dann eine passgenaue mobile Bearbeitung vor. Eine Besichtigung des Schadens durch den Betriebsleiter der Bardenhagen-Niederlassung in Schwedt/Oder ergab jedoch, dass der Schaden bereits zu groß war – eine Restwandstärke von zum Teil nur noch 3 mm konnte nicht mehr mit mobilen Maschinen bearbeitet werden.

Als Alternative zu mobilen Dreharbeiten schlug Bardenhagen hier eine Wiederherstellung der ursprünglichen Konturen des Grundrahmens mittels 2-Komponenten Epoxidharz vor. Diese Lösung hatte noch den weiteren Vorteil, dass die Festigkeitswerte des verwendeten Epoxidharzes sogar höher sind als die von Grauguss, aus dem der Grundrahmen besteht. So wird zusätzlich bewirkt, dass auch in Zukunft mit einem geringeren Verschleiß und damit höheren Standzeiten gerechnet werden kann.

Alle Flächen wurden sorgfältig gesäubert, die von Solvay angefertigte Buchse wurde mit Trennmittel beschichtet und in die Nabenführung eingesetzt. Mit einem Keil wurde die Position der Buchse so gesichert, dass sie eng am

unbeschädigten Teil der Nabenführung anlag. Dann wurde das untere Drittel der "Lücke" mit einem speziellen pastösen Epoxidharz verfüllt, das nach rund 4 Stunden ausgehärtet war. Dadurch wurde sichergestellt, dass beim Ausgießen der verbleibenden zwei Drittel der Ausschleifung mit flüssigem Epoxidharz nichts durchlaufen konnte, so dass die unbeschädigten Konturen des Grundrahmens unverändert blieben. Am Ende des ersten Tages war diese Aufgabe erledigt und das Epoxidharz hatte dann rund 12 Stunden Zeit zum Aushärten. Die relativ geringe Umgebungstemperatur von unter 15°C wurde hier mit einer Sicherheitsspanne mit einkalkuliert.

Am zweiten Tag konnte die Hülse aufgetrennt und gezogen werden. Ein ebenfalls von Solvay vorab auf Maß gefertigter Ring mit Rücksprung wurde mit Trennmittel und pastösem Epoxidharz versehen und fest auf die Grundnabe aufgeschraubt. Überschüssiges Harz wurde durch das Verschrauben in die Richtung des Innendurchmessers gequetscht und konnte dann einfach abgestreift werden. Nach rund 3 Stunden konnte der Ring wieder entfernt werden. Der Vorsprung der Auflagefläche des Spurlagers war dann wieder hergestellt und der Kalkofen konnte wieder in Betrieb genommen werden:
