BARDENHAGEN. Komplizierte Reparatur eines Kalkofens mittels Epoxidharz

Das Solvay Werk Bernburg mit rund 400 Beschäftigten stellt neben den Hauptprodukten Soda und Bikarbonat noch andere chemische Grundstoffe her und ist ein langjähriger Bardenhagen-Kunde. Mitte 2024 hatte der zuständige Instandhaltungsleiter ein Problem in einem der zum Werk gehörenden Kalköfen, das eigentlich mittels einer mobilen Bearbeitung gelöst werden sollte:

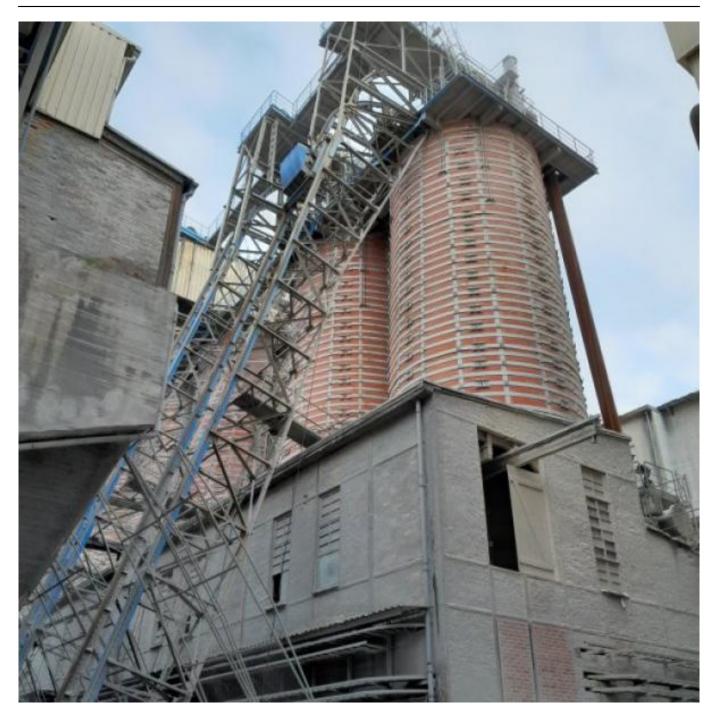
Die Kalköfen in Bernburg sind prinzipiell schon seit den 50er Jahren ununterbrochen im Einsatz. Durch einen Schaden am Austragssystem an einem dieser Öfen, war dieser jedoch nicht mehr einsatzbereit. Eines der Spurlager des Grundrahmens mit einem Durchmesser von rund 300 mm war vom Lagerzapfen ausgerieben worden.

Der ursprüngliche Plan für eine Reparaturmaßnahme sah das Einziehen einer Buchse und dann eine passgenaue mobile Bearbeitung vor. Eine Besichtigung des Schadens durch den Betriebsleiter der Bardenhagen-Niederlassung in Schwedt/Oder ergab jedoch, dass der Schaden bereits zu groß war – eine Restwandstärke von zum Teil nur noch 3 mm konnte nicht mehr mit mobilen Maschinen bearbeitet werden.

Als Alternative zu mobilen Dreharbeiten schlug Bardenhagen hier eine Wiederherstellung der ursprünglichen Konturen des Grundrahmens mittels 2-Komponenten Epoxidharz vor. Diese Lösung hatte noch den weiteren Vorteil, dass die Festigkeitswerte des verwendeten Epoxidharzes sogar höher sind als die von Grauguss, aus dem der Grundrahmen besteht. So wird zusätzlich bewirkt, dass auch in Zukunft mit einem geringeren Verschleiß und damit höheren Standzeiten gerechnet werden kann.

Alle Flächen wurden sorgfältig gesäubert, die von Solvay angefertigte Buchse wurde mit Trennmittel beschichtet und in die Nabenführung eingesetzt. Mit einem Keil wurde die Position der Buchse so gesichert, dass sie eng am

unbeschädigten Teil der Nabenführung anlag. Dann wurde das untere Drittel der "Lücke" mit einem speziellen pastösen Epoxidharz verfüllt, das nach rund 4 Stunden ausgehärtet war. Dadurch wurde sichergestellt, dass beim Ausgießen der verbleibenden zwei Drittel der Ausschleifung mit flüssigem Epoxidharz nichts durchlaufen konnte, so dass die unbeschädigten Konturen des Grundrahmens unverändert blieben. Am Ende des ersten Tages war diese Aufgabe erledigt und das Epoxidharz hatte dann rund 12 Stunden Zeit zum Aushärten. Die relativ geringe Umgebungstemperatur von unter 15°C wurde hier mit einer Sicherheitsspanne mit einkalkuliert.

Am zweiten Tag konnte die Hülse aufgetrennt und gezogen werden. Ein ebenfalls von Solvay vorab auf Maß gefertigter Ring mit Rücksprung wurde mit Trennmittel und pastösem Epoxidharz versehen und fest auf die Grundnabe aufgeschraubt. Überschüssiges Harz wurde durch das Verschrauben in die Richtung des Innendurchmessers gequetscht und konnte dann einfach abgestreift werden. Nach rund 3 Stunden konnte der Ring wieder entfernt werden. Der Vorsprung der Auflagefläche des Spurlagers war dann wieder hergestellt und der Kalkofen konnte wieder in Betrieb genommen werden:
